A ACESSIBILIDADE DO SÍTIO HISTÓRICO DE VASSOURAS

Vassouras/RJ
2022

Pesquisa apresentada como produto parcial da disciplina de Projeto Final do Curso Técnico de Conservação e Restauro da Fundação de Apoio à Escola Técnica do Estado do Rio de Janeiro.

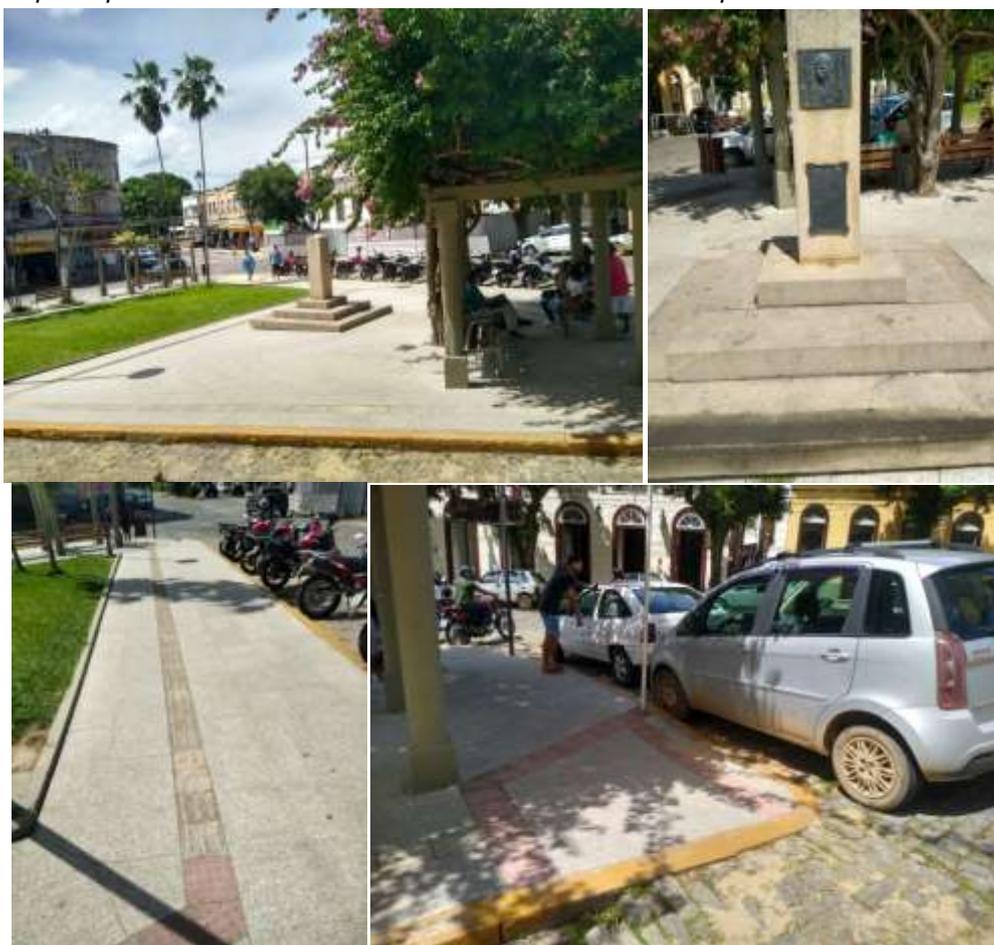
Praça Eufrásia Teixeira Leite em março de 2022. Na foto da esquerda acima, tem-se uma visão geral da Praça. Ao centro uma área gramada, um totem em homenagem ao Candido da Luz Paiva, um pergolado com vegetação e pisos podotáteis. Na foto da direita acima se avista um detalhe do totem e também um banco de assento. Na foto da esquerda abaixo avistam-se pisos podotáteis. Na foto da direita abaixo se vê uma rampa de acessibilidade.

A **Praça Eufrásia Teixeira Leite** é parcialmente acessível para pessoas com mobilidade reduzida e para pessoas com deficiência visual ou cegas, pois nela existe rampa, pisos podotáteis e também um bom espaço para as pessoas sentarem e descansarem. No entanto, não foi observada a presença de meios de leitura do espaço e de seus elementos, como bustos ou placas, por exemplo, em braille ou QR Code, o que auxiliaria deficientes visuais. Além disso, constatou-se o estado de conservação regular dos pisos podotáteis, pois alguns perderam as cores de indicação e/ou estádesgastado, o que dificulta o seu uso por pessoas com deficiência visual. Vale destacar que a Praça foi reinaugurada em 2020 após uma obra de requalificação.

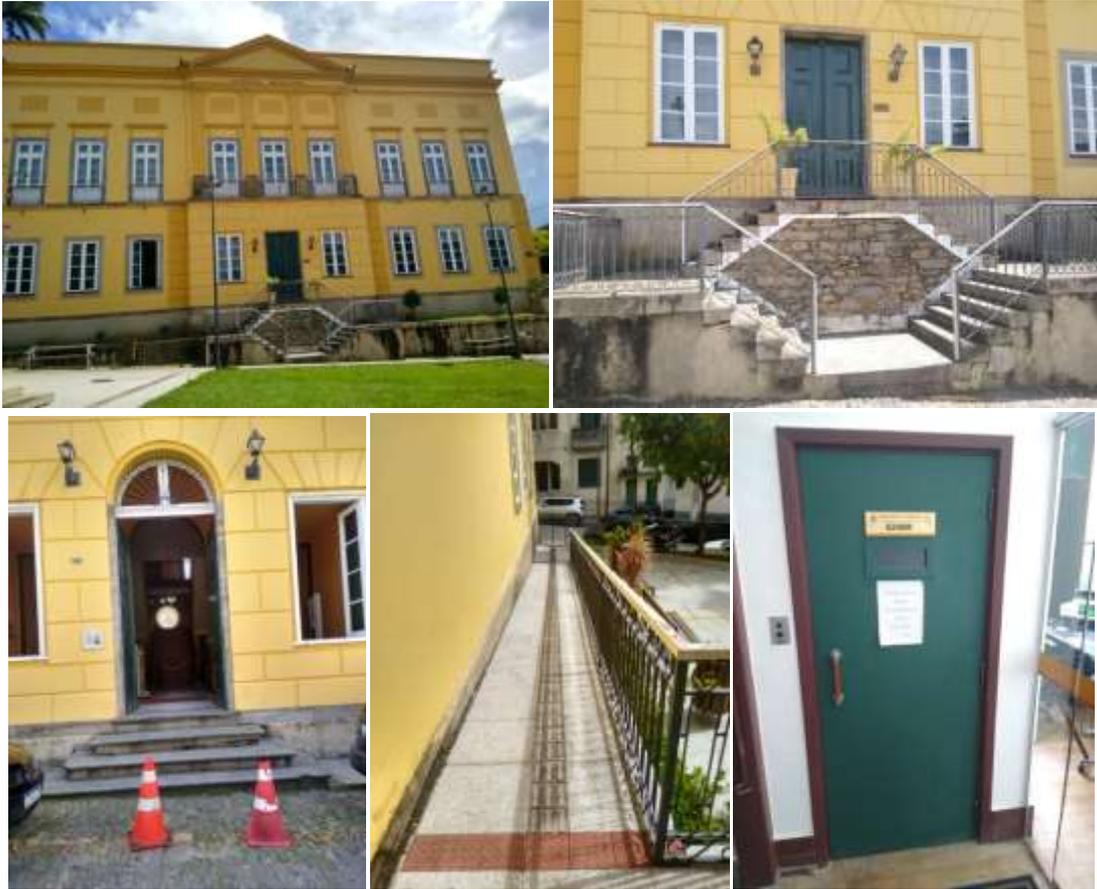
Na **Câmara de Vereadores** há pouca acessibilidade para pessoas com deficiência auditiva e visual, porém foi informado que uma pessoa funcionária falaria em Libras, caso necessário. A edificação é parcialmente acessível para pessoas com deficiência reduzida, porém para elas terem o acesso só é possível entrar pela parte lateral do edifício, e isso se torna constrangedor pelo fato de ela ser excluída de ter o acesso pela porta principal. Entretanto, esse edifício contém elevador, rampas, corredores e portas mais largas e banheiros parcialmente acessíveis. Uma questão a ser observada é que nem todos os banheiros possuem área de manobras e transferência, nem de aproximação para uso de lavatório de acordo com a NBR9050. Outra questão é que as barras de apoio foram feitas com cano de PVC. Com isso, é questionável se elas estão em conformidade com a NBR9050, como diz abaixo:

7.6.1 Todas as barras de apoio utilizadas em sanitários e vestiários devem **resistir a um esforço mínimo de 150 kg** no sentido de utilização da barra, sem apresentar deformações permanentes ou fissuras, ter empunhadura conforme Seção 4 e estar firmemente fixadas a uma distância mínima de 40 mm entre sua base de suporte (parede, painel, entre outros), até a face interna da barra. Suas extremidades devem estar fixadas nas paredes ou ter desenvolvimento contínuo até o ponto de fixação com formato recurvado. Quando necessários, os suportes intermediários de fixação devem estar sob a área de empunhadura, garantindo a continuidade de deslocamento das mãos. O comprimento e a altura de fixação são determinados em função de sua utilização, conforme exemplos apresentados (NBR9050: 2020, p.88, grifo nosso).

Câmara dos Vereadores. Na foto da esquerda acima, vê-se a fachada da Câmara, um espaço gramado e banco de assento. Na foto da direita acima tem a vista dos degraus. Na foto abaixo na esquerda vê-se a entrada principal do edifício com escadas. Na foto do centro abaixo tem-se piso podotáteis. Na foto da direita abaixo vê-se elevador.

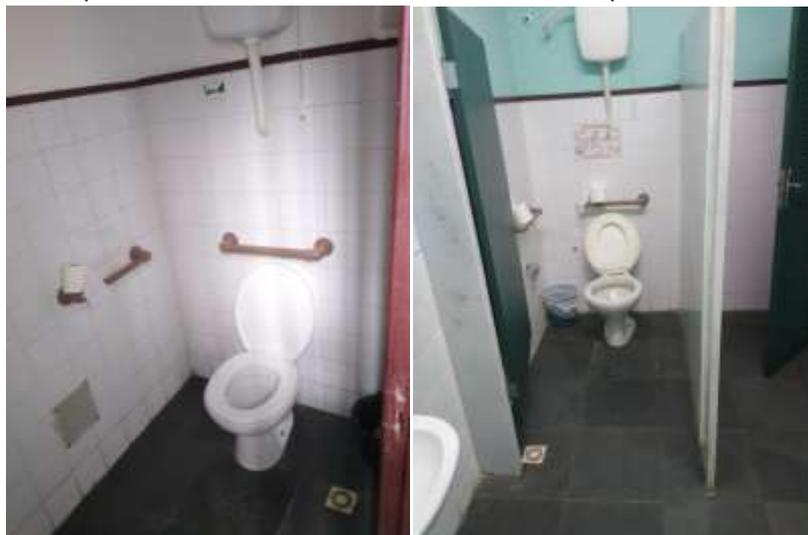
Nas fotos abaixo é possível ver dois banheiros com barras de apoio feitas com cano de PVC.

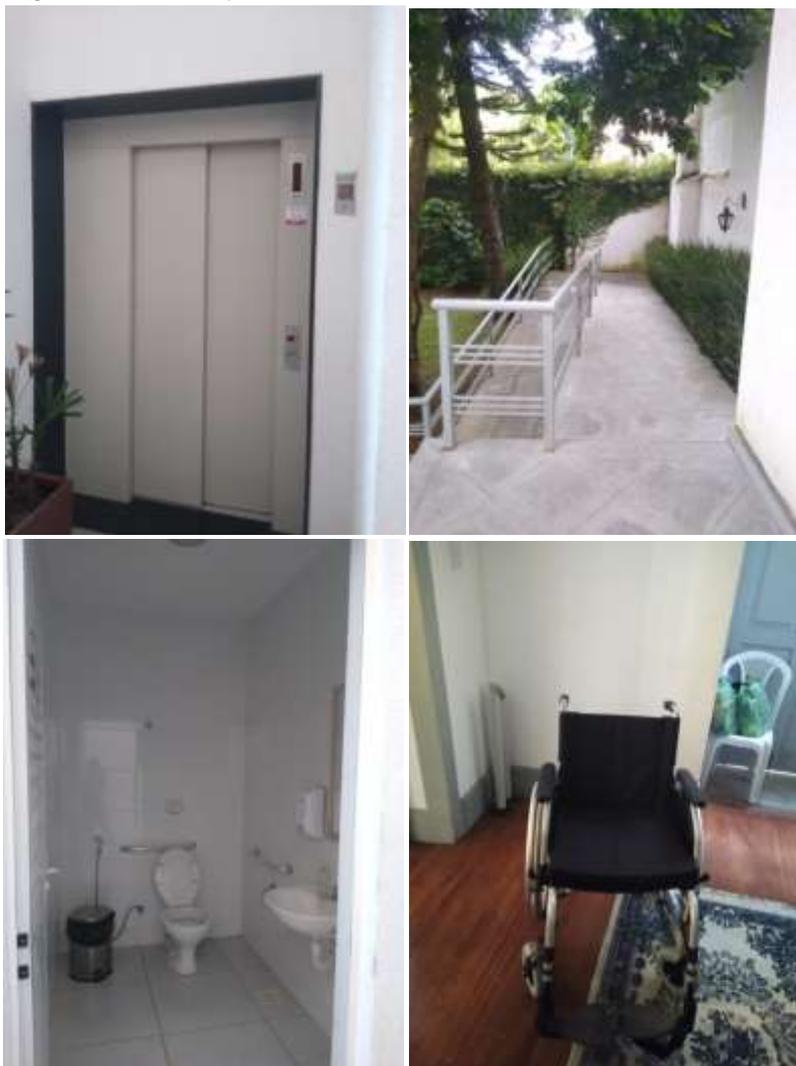
No **Centro Cultural Cazuya** verificou-se que existem diversos elementos que melhoram a acessibilidade de pessoas com deficiência motora, como por exemplo, elevador, banheiros acessíveis com barras de apoio, porta mais largas, áreas

de transição, rampa de acesso, etc. E, além disso, o Centro Cultural dispõe de uma cadeira de rodas para receber visitantes com eventuais limitações. Durante a visita ao local, um funcionário disse que existe a prática de leitura labial e falam num tom de voz mais acessível para que as pessoas possam entender claramente. Vale ressaltar que o edifício passou por intervenções recentemente, entre 2017 e 2018, que contribuíram para que se tornasse acessível da maneira como se encontra.

Centro Cultural Cazuzza. Na foto da esquerda acima tem a avista de um elevador. Na foto da direita acima tem a rampa de acessibilidade. Na foto da esquerda abaixo tem um banheiro com espaço de transição e barra de apoio. Na foto da direita abaixo avista-se uma cadeira de rodas.

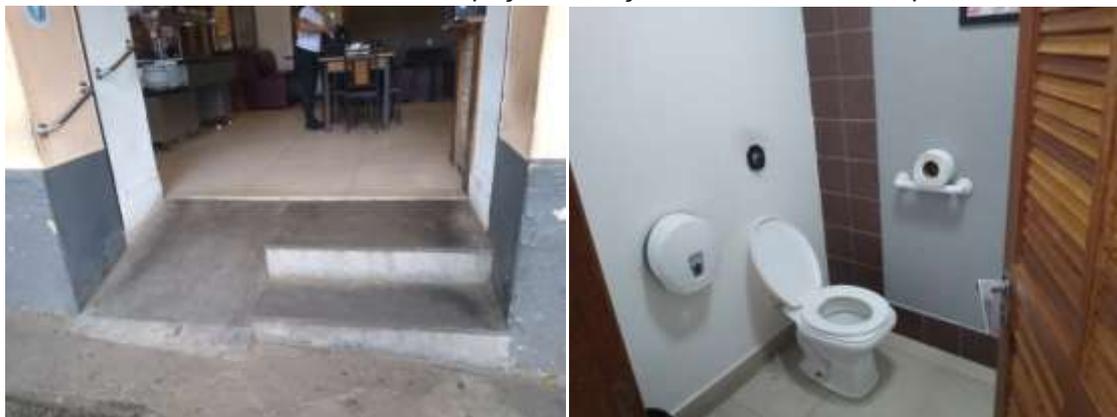
O **Restaurante Relíquia** não é acessível de forma desejável. Foi observado que a rampa de acesso não é como diz a Norma 9050. Apesar da inclinação aceitável – máximo de 12,5% conforme a *Tabela 7 – Dimensionamento de rampas para situações excepcionais*, e mesmo tendo em vista que se trata de uma situação excepcional, de área tombada, sabe-se que a largura livre mínima recomendável para as rampas em rotas acessíveis é de 1,50 m, para possibilitar que duas cadeiras de

rodas se cruzem. Apesar de o acesso ao banheiro ter a porta larga e o ambiente ser espaçoso de movimentação, as barras de apoio são pequenas em relação ao que institui a Norma – para barras retas, de acordo com o Anexo C da NBR 9050, a barra deveria ter entre 0,40 e 0,80 m de comprimento.

Restaurante Relíquia. Na foto da esquerda, vê-se rampa e barra de apoio. Na foto da direita avista-se banheiro com espaço de rotação com uma barra de apoio.

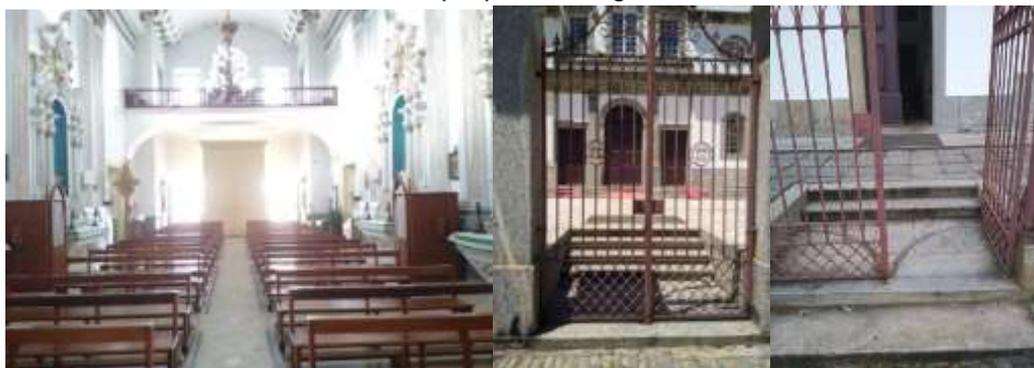
A **Igreja Matriz Nossa Senhora da Conceição** não é completamente acessível para pessoas com mobilidade reduzida, pois para terem o acesso só é possível entrar pela rampa da garagem que fica no portão aos fundos, com isso também é possível um constrangimento para a pessoa com deficiência. Entretanto, contém banheiros adaptados para pessoas com mobilidade reduzida.

Igreja Matriz. Interior da Igreja, ao centro tem a vista de bancos; a entrada principal da Igreja; destaque para os degraus.

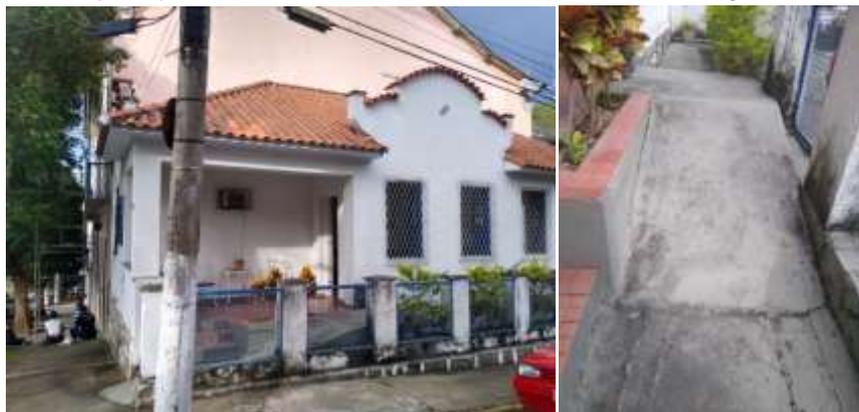
A **Clínica de Ortopedia** que fica na Rua Custódio Guimarães número 67, também não é completamente acessível de acordo com as diretrizes da NBR 9050. Ela possui somente uma rampa pra acessibilidade, mas mesmo assim não atinge os benefícios necessários ao público que freqüenta o local. Além disso, não possui corrimãos.

Clínica de Ortopedia. Na foto da esquerda, vê-se a fachada. Na foto da direita avista-se rampa de acessibilidade para pessoas com mobilidade reduzida, sem sinalização e sem corrimãos.

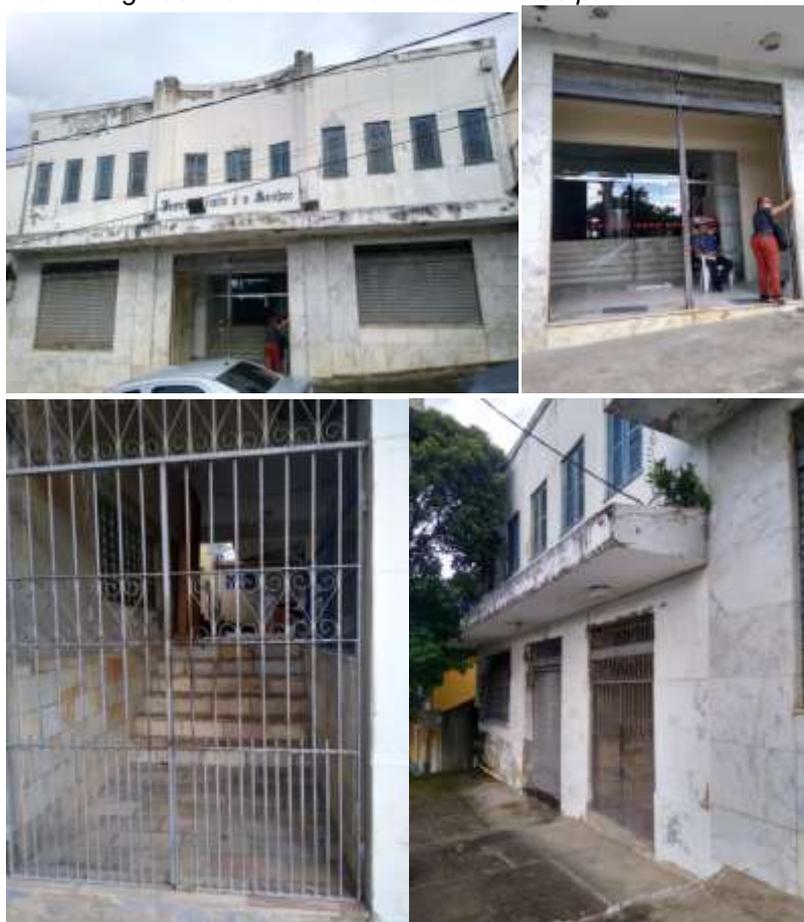
Na **Igreja Universal** também foi observado que o edifício não é acessível, tendo assim a falta de rampas e/ou elevadores, de barras de apoios, e formas de acesso para pessoas com deficiência em geral.

Igreja Universal. Na foto da direita acima tem a fachada. Na foto da esquerda acima a entrada principal, com degraus. Na foto da esquerda abaixo, o acesso aos fundos da Igreja, pela lateral, com degraus. Na foto da direita abaixo vê-se parte da fachada.

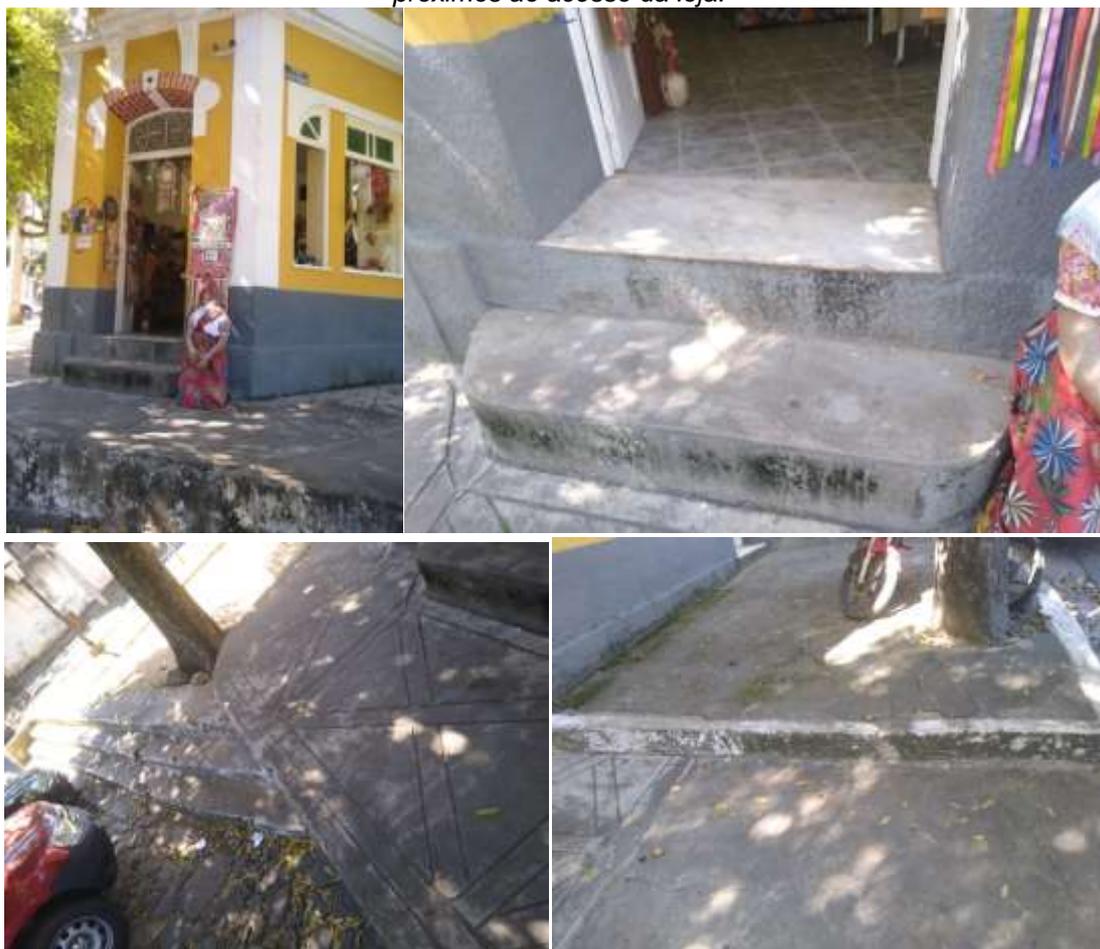
A respeito da **Loja de Artesanatos**, observou-se que o local não é acessível pra pessoas com deficiência. O acesso principal é feito apenas por meio de uma entrada com escadas e o próprio passeio entorno do local possui muitos degraus. Além disso, o local é estreito em seu interior, o que dificulta a criação de percursos acessíveis para pessoas com mobilidade reduzida e principalmente cadeirantes.

Loja de Artesanato. Na foto da esquerda acima tem a vista da entrada com degraus. Na foto da direita acima destaca-se os degraus. Na fotos abaixo tem-se o passeio com diversos degraus, próximos ao acesso da loja.

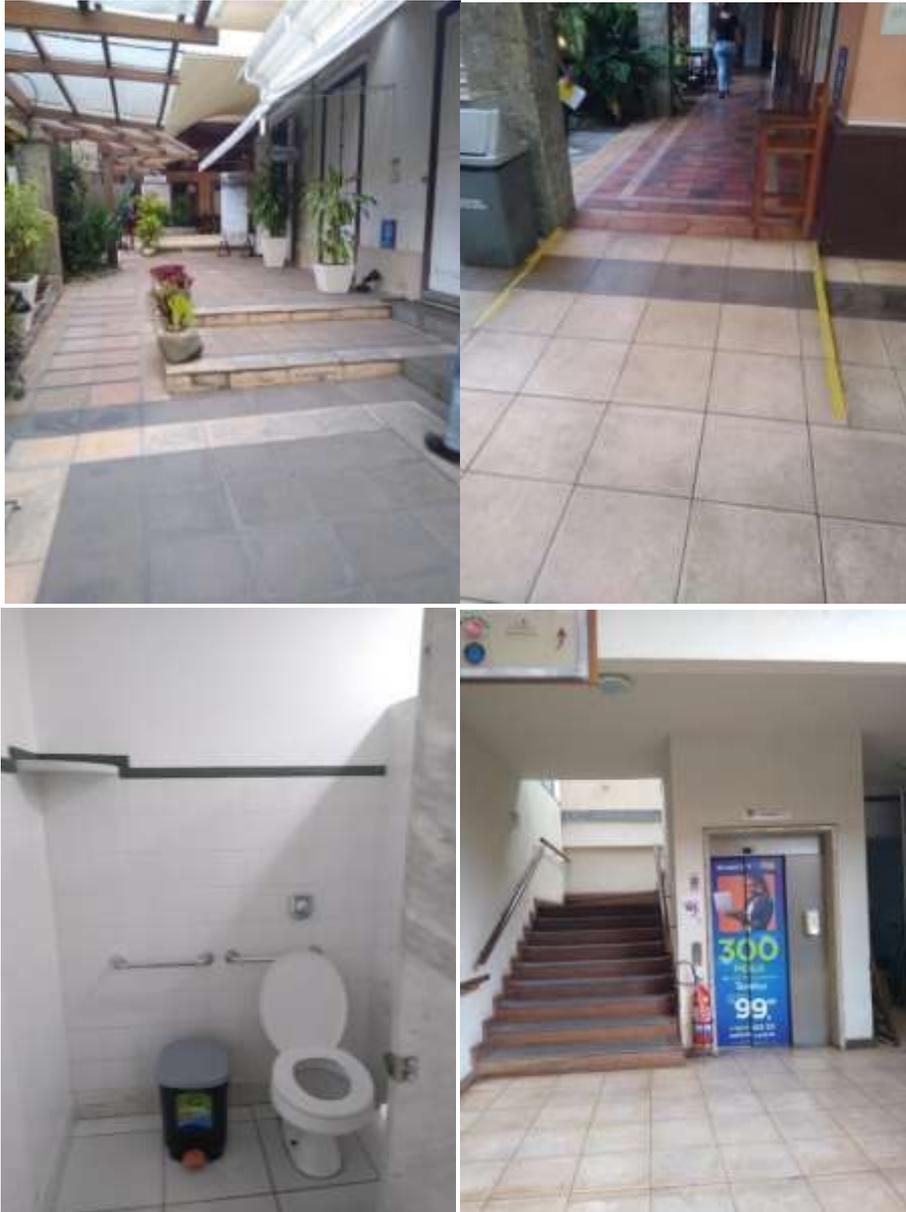
Verificou-se que o **Pátio CasarioShoppingé** parcialmente acessível. Considerando que se trata de um lugar público com alta circulação de pessoas e que também se encontra em no perímetro tombado, ele possui bastantes elementos que melhoram a acessibilidade de pessoas com deficiências como rampas, elevador, banheiros adaptados, com espaços de transição e barras de apoio, sendo que nestas últimas a sua implementação deveria ser motivo de estudo mais aprofundado, pois não constam colocadas da mesma forma em todos os banheiros. Entretanto, não foram observados elementos que permitam/melhem a acessibilidade de deficientes visuais, nem de deficientes auditivos.

Casario Shopping. Nas fotos a seguir vê-se o acesso principal ao local; um banheiro adaptado com barras de apoio; o elevador, ao lado da escada, para o outro piso.

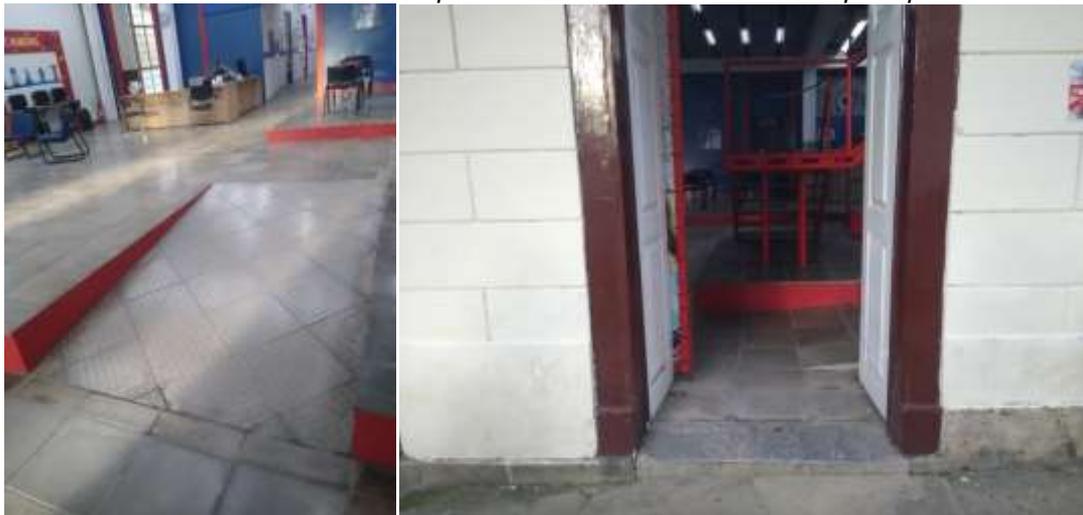
O **edifício que abriga a escola de idiomas Wizard** é parcialmente acessível para pessoas com mobilidade reduzida, já para pessoas com deficiência auditiva e visual não. Os elementos que melhoram a acessibilidade na área comum e nas salas são apenas as rampas, que não estão sinalizadas, porém se destacam do restante pelo piso diferenciado. Todavia, estes elementos estão apenas no interior do edifício, sendo a transição entre passeio e interior realizada necessariamente por meio de degraus, conforme ilustrado a seguir.

Edifício da Wizard. Rampa de acesso no interior e entrada principal.

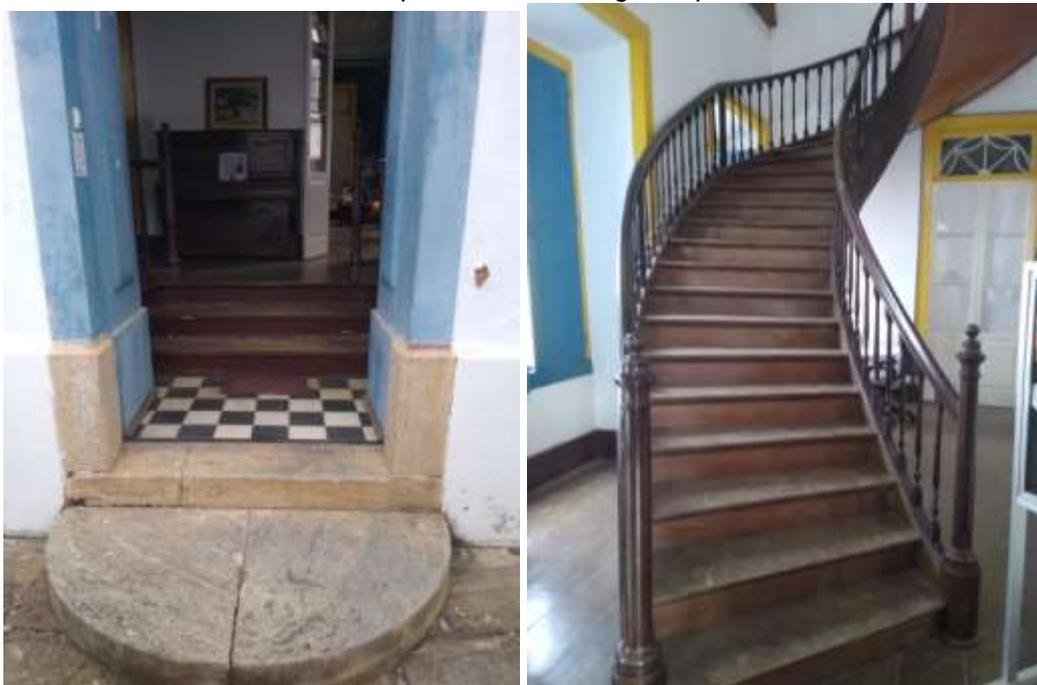
A **Casa Barão do Itambé** não é acessível para as pessoas com deficiência de modo geral. Na edificação não foram encontradas rampas, elevador, nem mesmo barras de apoio e/ou quaisquer adaptações nos ambientes relacionadas à acessibilidade de pessoas com deficiência. Vale lembrar que o edifício passou por restauração no início dos anos 2000 e por pequenas manutenções desde então.

Casa Barão do Itambé. Nas fotos a seguir se vê a entrada principal do edifício e o único acesso, por escada, ao segundo piso.

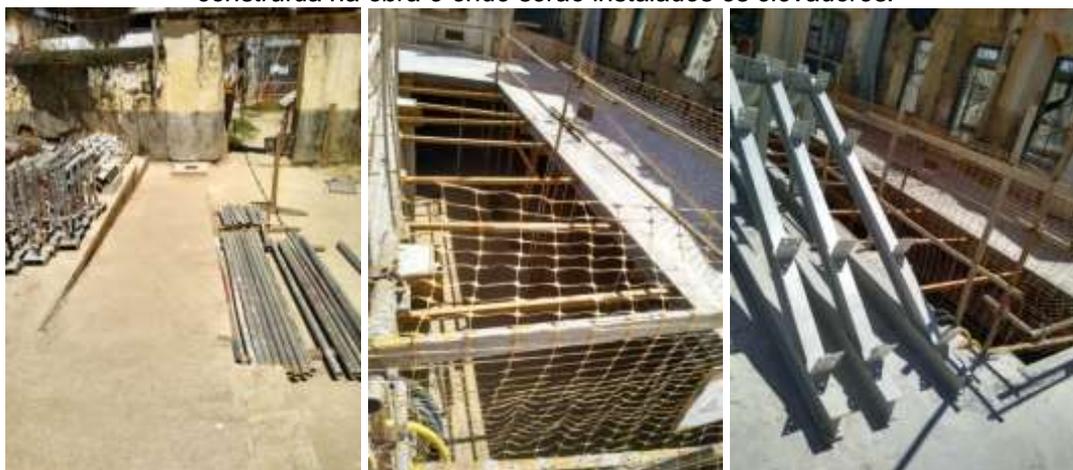
A Casa Barão de Vassouras, como dito anteriormente não foi construída com elementos de acessibilidade, mas com a obra que se iniciou em 2020, futuramente terá rampas, elevadores e banheiros adaptados. A Casa Barão do Ribeirão, que também não foi construída com acessibilidade para pessoas com deficiências e está em obras desde 2018, tem como projeção futura a inserção de rampas, elevadores, banheiros acessíveis, placas em braile e etc. O antigo Asilo e Santa Casa de Misericórdia - futuro Museu Vila de Vassouras, também está em obra desde 2018, e o projeto prevê rampas, elevadores, corrimão de diferentes níveis, banheiros adaptados, pisos podotáteis e etc.

Casa Barão de Vassouras. Nas fotos a seguir: local onde há rampa de acessibilidade já construída na obra e onde serão instalados os elevadores.

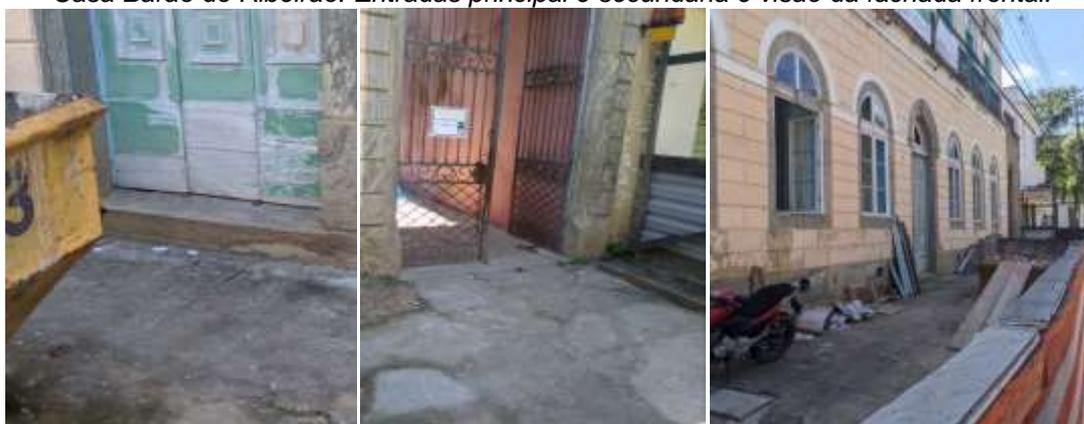
Casa Barão do Ribeirão. Entradas principal e secundária e visão da fachada frontal.

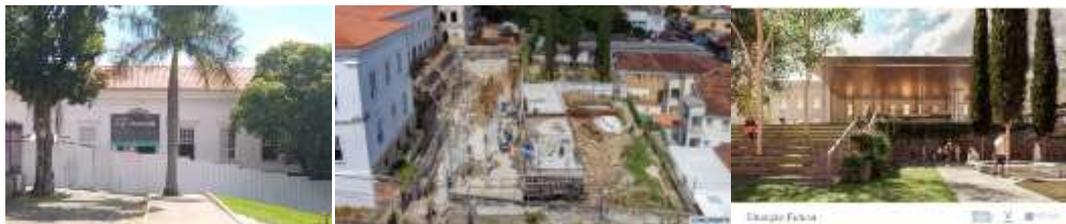
Antigo Asilo, futuro Museu Vila de Vassouras. Nas fotos a seguir: entrada principal da edificação está tampada com tapumes, na foto secundária mostra a obra sendo executada no edifício e como será o futuro Museu.
